カヤク・ジャパン 東海工場 爆発事故調査報告について

1. 東海工場の概要

3. 発生工場および発生設備の概要

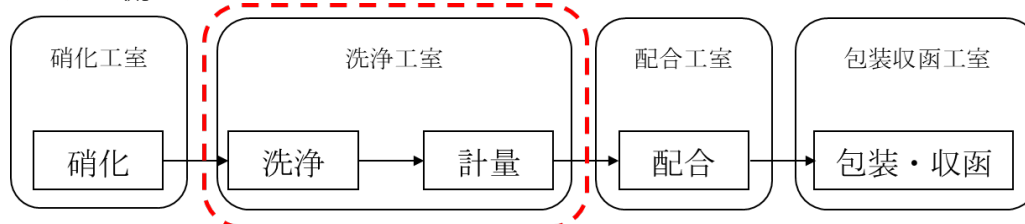
<工室の流れ>

東海工場では無煙火薬の原料である NG および DEGN の火薬類を製造しており、事故が発生した第1洗浄工室では、下図<工室の流れ>で硝化工室から移送された NG または DEGN を温水およびソーダ水によって洗浄していました。

その後、NG および DEGN はそれぞれ定められた貯槽に移され、サンプル採取による耐熱試験で安定度の確認を経て、同じ工室内にある貯槽から濾過槽に移送されることとなっていました。濾過槽では所定の払い出し温度に調整した後、ゴムホースを通して計量し、所定のアルミ容器に収納して次の配合工室に運搬されていました。

- （1）貯槽から濾過槽にNGを移送する準備の際に、低温のため一部が結晶化して感度が高くなったNGに、移送準備作業により生じた衝撃。
- （2）貯槽から濾過槽にNGを移送するゴムホースを取り外した際に、一部が結晶化して感度が高くなったNGが床に漏洩した時の衝撃。または、この漏洩したNGの処理を行っている時に加わった衝撃。
